**ΕΡΓΟ : ΜΕΛΕΤΗ ΕΠΙΣΚΕΥΩΝ ΚΥΡΙΑΣ ΑΙΘΟΥΣΑΣ ΚΑΙ ΠΕΡΙΒΑΛΛΟΝΤΟΣ
ΧΩΡΟΥ-ΕΠΙΣΚΕΥΕΣ ΚΑΙ ΔΙΑΡΡΥΘΜΙΣΕΙΣ ΒΟΗΘΗΤΙΚΩΝ ΧΩΡΩΝ ΤΟΥ
ΑΜΑΞΟΣΤΑΣΙΟΥ ΣΤΟΝ ΧΩΡΟ ΤΟΥ ΕΡΓΟΣΤΑΣΙΟΥ ΤΡΟΧΑΙΟΥ ΥΛΙΚΟΥ
ΣΤΗ ΜΕΝΕΜΕΝΗ ΘΕΣΣΑΛΟΝΙΚΗΣ**

**ΕΡΓΑ ΠΟΛΙΤΙΚΟΥ ΜΗΧΑΝΙΚΟΥ
ΠΡΟΜΕΛΕΤΗ
ΠΕΡΙΓΡΑΦΗ ΦΕΡΟΝΤΟΣ ΟΡΓΑΝΙΣΜΟΥ ΚΤΙΡΙΟΥ
ΤΕΧΝΙΚΗ ΕΚΘΕΣΗ –ΕΠΙΣΚΕΥΩΝ**

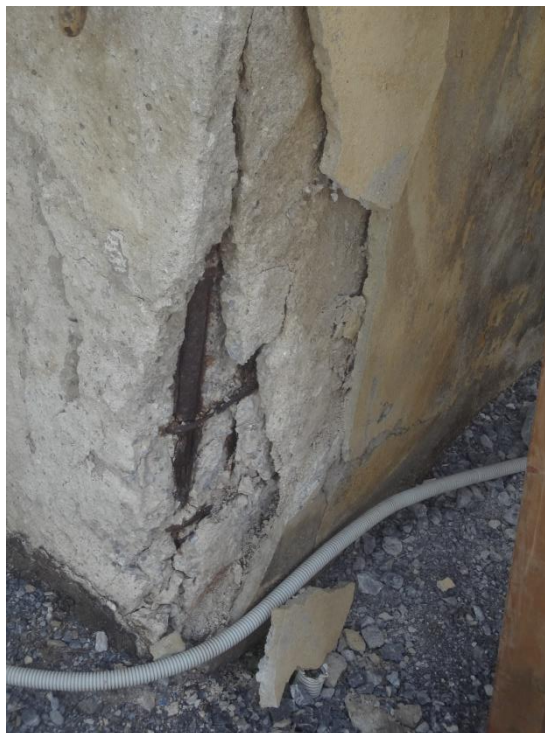
- Στη νοτιοδυτική πλευρά του τμήματος 1, μετά από τοπική καθαίρεση του επιχρίσματος στη βάση του γωνιακού υποστυλώματος, φαίνεται έντονη διάβρωση του σκυροδέματος και των οπλισμών (Φωτο 1). Στο σημείο αυτό και όπου αλλού παρατηρηθούν παρόμοια φαινόμενα θα αποκατασταθούν ως εξής: Αφαίρεση των σαθρών τμημάτων σκυροδέματος και καθαρισμός των οπλισμών, εμπλοτισμός με αναστολείς διάβρωσης και αποκατάσταση της επιφάνειας με ενισχυμένο κονίαμα τσιμεντοειδούς βάσης, υψηλών μηχανικών αντοχών και χαμηλής συρρίκνωσης.

Φωτο 1 : Βάση γωνιακού υποστυλώματος

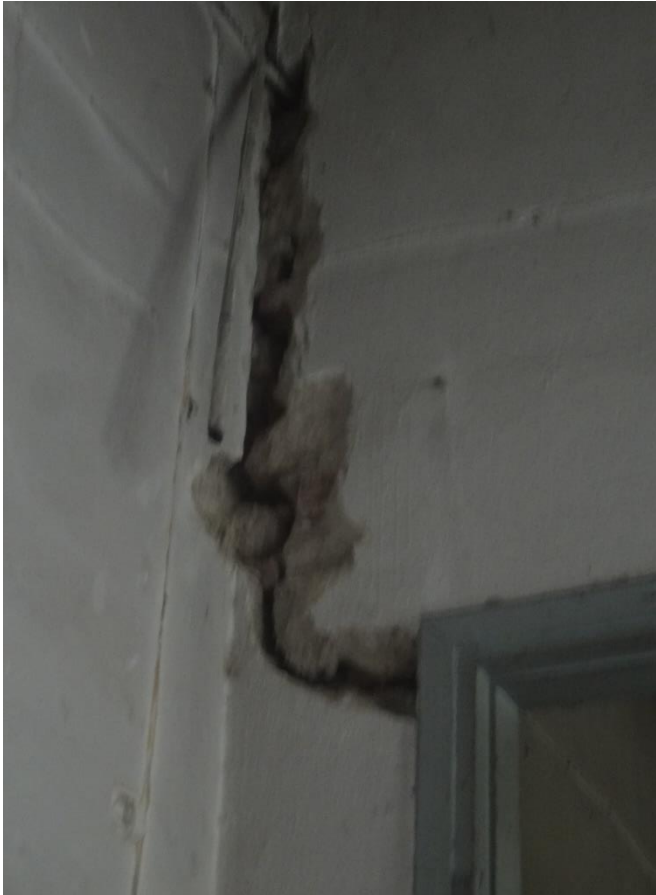
Στο τμήμα 2Γ εμφανίζονται ρωγμές μεγάλου εύρους στα σημεία όπου οι εγκάρσιες τοιχοποιίες οπτοπλινθοδομής συμβάλλουν στην λιθοδομή του τμήματος 1. Το φαινόμενο είναι πιο έντονο στην στέψη των τοίχων και όχι στη βάση τους (Φωτο 2,3).

Φωτο 2 : Ρωγμή μεταξύ οπτοπλινθοδομής και λιθοδομής

Μετά από τοπική καθαίρεση του επιχρίσματος διαπιστώθηκε πως στα σημεία αυτά, κατά την κατασκευή του κτιρίου, δεν έγινε εμπλοκή των τοιχοσωμάτων σε όλο το ύψος, με αποτέλεσμα να υπάρχει αρμός, που διευρύνεται με μικρομετακινήσεις των τοίχων. Για την αποκατάσταση αυτών των ρηγματώσεων και τον αποκλεισμό επανεμφάνισής τους προτείνεται: συρραφή των δύο τοιχοποιιών με μεταλλικά στοιχεία (σχήμα 1), πλήρωση της ρωγμής με ισχυρό τσιμεντοκονίαμα μη συρρικνούμενο, τοποθέτηση πλέγματος πριν το τελικό επίχρισμα.

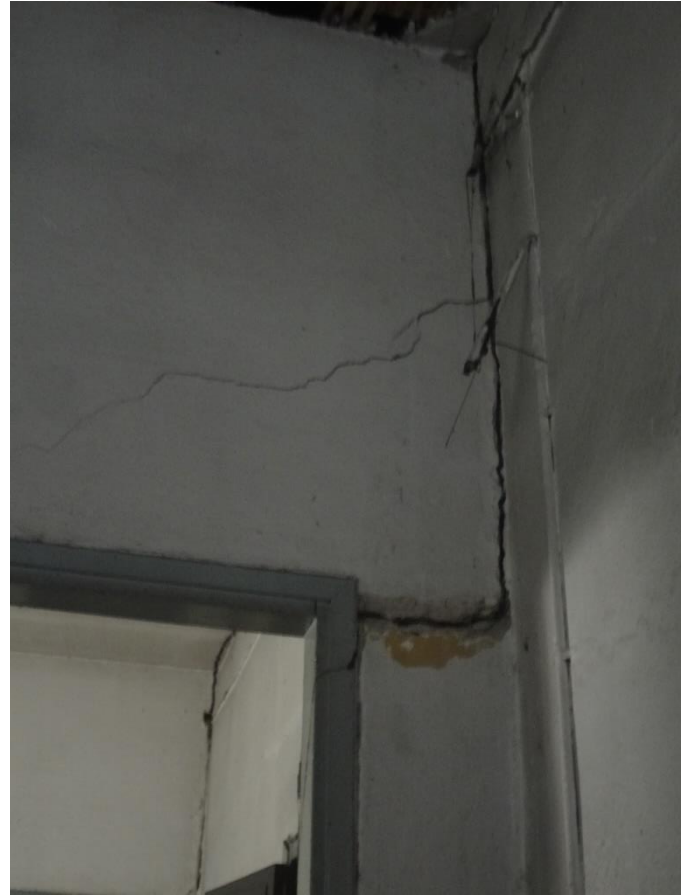
Φωτο 3 : Ρωγμή μεταξύ οπτοπλινθοδομής και λιθοδομής
